# SEMを活用したプリント板の解析技術

## Printed Circuit Board Analysis Technology that Utilizes Scanning Electron Microscope (SEM)

高品質、高信頼性を実現する製造技術

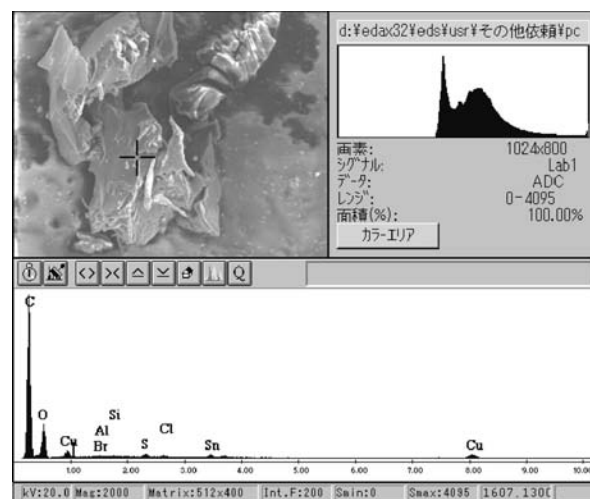
プリント板製造工程において銅メッキを行う際のメッキ前処理研磨・薬液処理時に、スルーホール内に異物が詰まる現象がある。異物に電解銅メッキが施され、導通用スルーホールでは導通不良、部品挿入用スルーホールでは部品挿入不具合を起こす原因となる。

図3のような分析結果が得られ、穴詰まり異物の核はC(炭素)を主成分としたものであることが分かった。

このCを主成分とした異物の観察を行い、製造工程から考えられる原因として、メッキ前研磨工程で使用する研磨用バフの接着剤が推測された。バフの接着剤サンプルと異物サンプルを比較するためFT-IR分析(フーリエ変換型赤外分光法)する事により原因が確定された。

図3 穴詰まり異物の定性分析

改善対策として、研磨用バフの接着剤が微細で、発生が少ないタイプのバフに変更した。

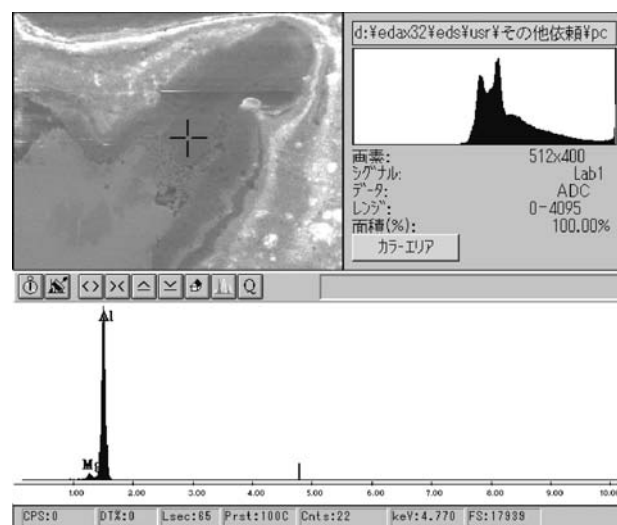
実装後の機能検査で短絡現象が発生したので、該当箇所の調査を行った。半田レジストの下に異物付着が発見され、これが原因の短絡現象であった。

分析の結果図4のようにAl(アルミニウム)を主成分とした金属異物であった。

図4 半田レジスト異物の定性分析

成分(元素)の特定が出来たことにより、工程内の改善対策の絞込みが容易になり、発生源と思われる設備・備品等との比較分析を行い、発生源の絞込みを行った。

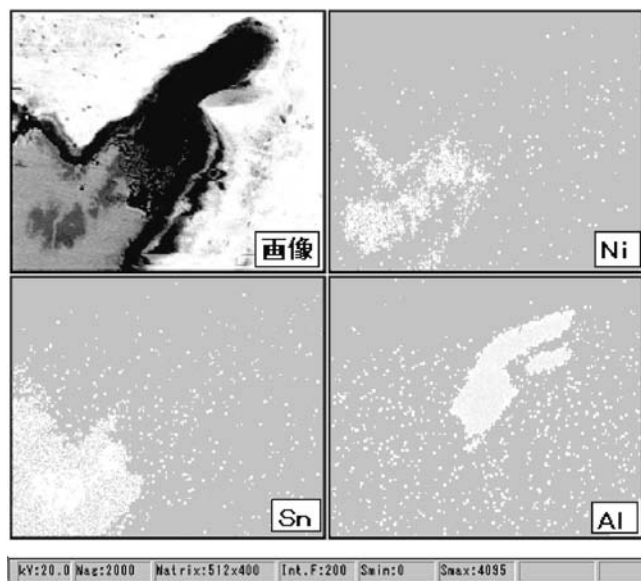
図4の全体の定性分析を行い、Al以外の成分を抽出し、これらの成分をマッピングをすることで図5のような成分分布画像を得た。

図5 異物のマッピングによる解析

図5マッピング画像から推測される短絡原因として、実装前はAl金属異物と表面処理のNi（ニッケル）が半田レジスト下部に付着していたが、短絡には至っていなかった。

後工程での実装時に半田付けで半田（主成分はスズ=Sn）がつき、短絡状態となったものと考えられる。

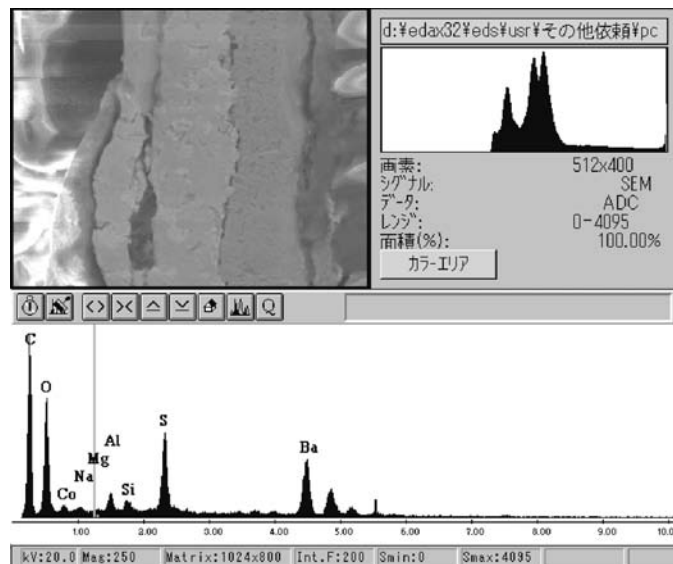
返却された基板の導通確認を行ったところ、バイヤーホール内の断線であることが確認された。更に断面カット後、SEMによる高倍率のスルーホール内観察を行った結果、スルーホール内クラックが発見された。

図6のクラック部の成分分析結果ではCo（コバルト）、Mg（マグネシウム）、Si（ケイ素）、Ba（バリウム）等の半田レジスト成分と表面処理前処理液の主成分であるS（硫黄）が検出された。

この分析結果からスルーホール内に半田レジストが詰まり、表面処理前処理工程において、水洗不足となりSの残渣となったと考えられる。

図6 スルーホール内部の定性分析
